Workshop BlueGreenStreets 30.09.2021

Vitalisierung von neuen und alten Baumstandorten durch die integrierte Nutzung von Niederschlagswasser

Bewertungskriterien für Bäume an Praxisbeispielen aus
Schwäbisch Gmünd und Berlin-Neukölln

ARBOR **revital** Borgmann gen. Brüser & Sternberg GbR,
Berlin/Bielefeld

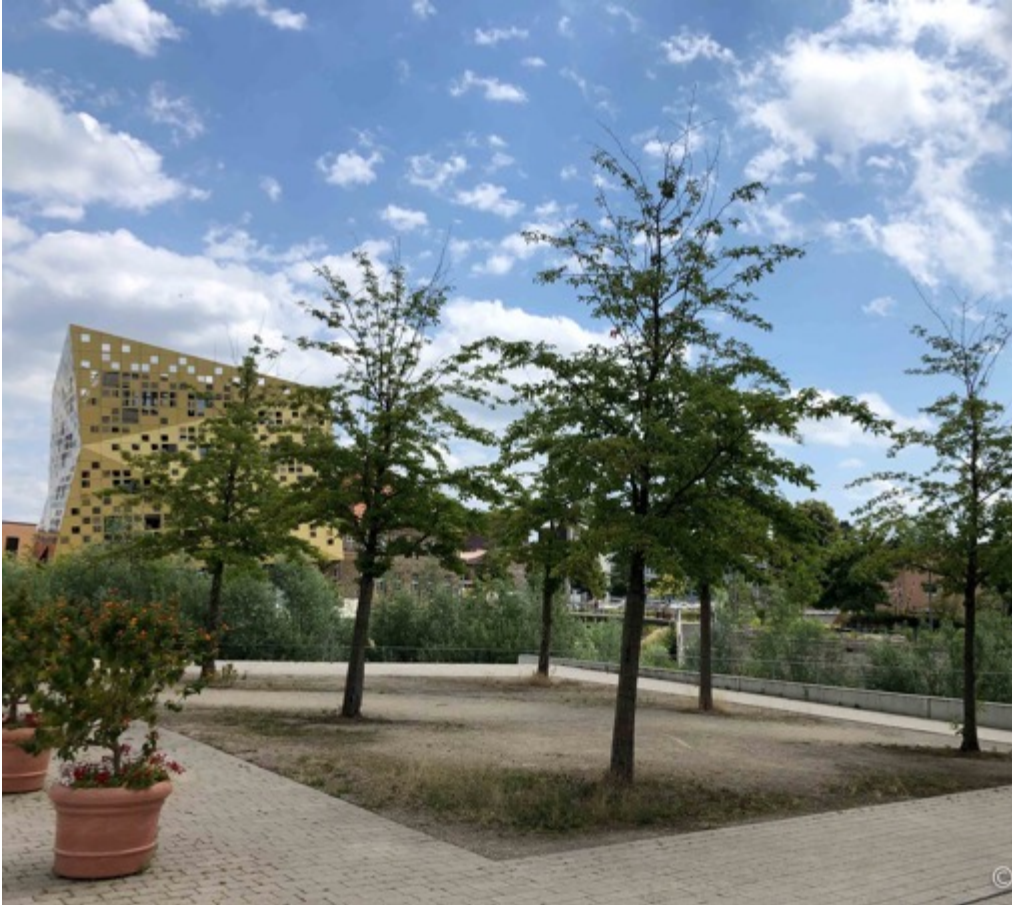
Tokio-Kirschen, vorher, **oberirdischer** Eindruck

Vitalität

✓ Vorschädigung

Infiltrationsleistung

Speichermöglichkeit ???

Versickerungsfähigkeit ???
und/oder

Staunässeverträglichkeit

✓ Oberirdisches
Entwicklungspotenzial

Unterirdisches
Entwicklungspotenzial ???

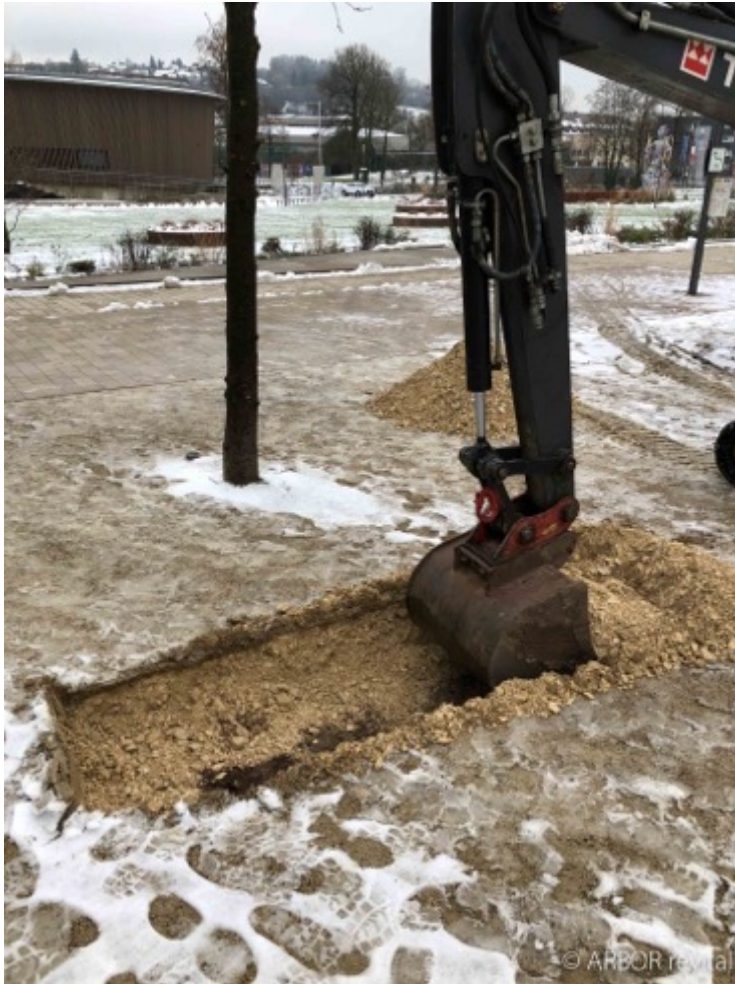
Tokio-Kirschen, vorher, **unterirdischer Eindruck**

Vitalität

✓ Vorschädigung

Infiltrationsleistung

Speichermöglichkeit

Versickerungsfähigkeit und
Staunässeverträglichkeit

✓ Oberirdisches
Entwicklungspotenzial

Unterirdisches
Entwicklungspotenzial

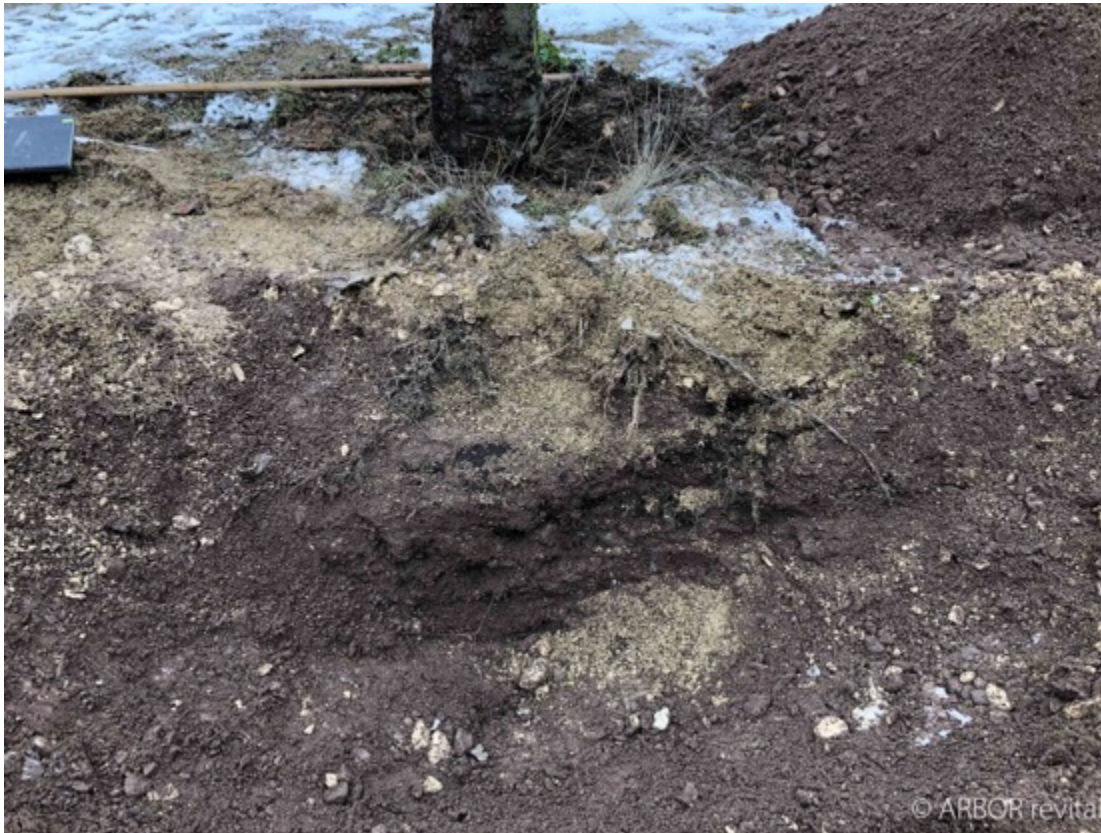
Tokio-Kirschen, vorher, **unterirdischer Eindruck**

Vitalität

✓ Vorschädigung

Infiltrationsleistung

Speichermöglichkeit

Versickerungsfähigkeit und
Staunässeverträglichkeit

✓ Oberirdisches
Entwicklungspotenzial

Unterirdisches
Entwicklungspotenzial

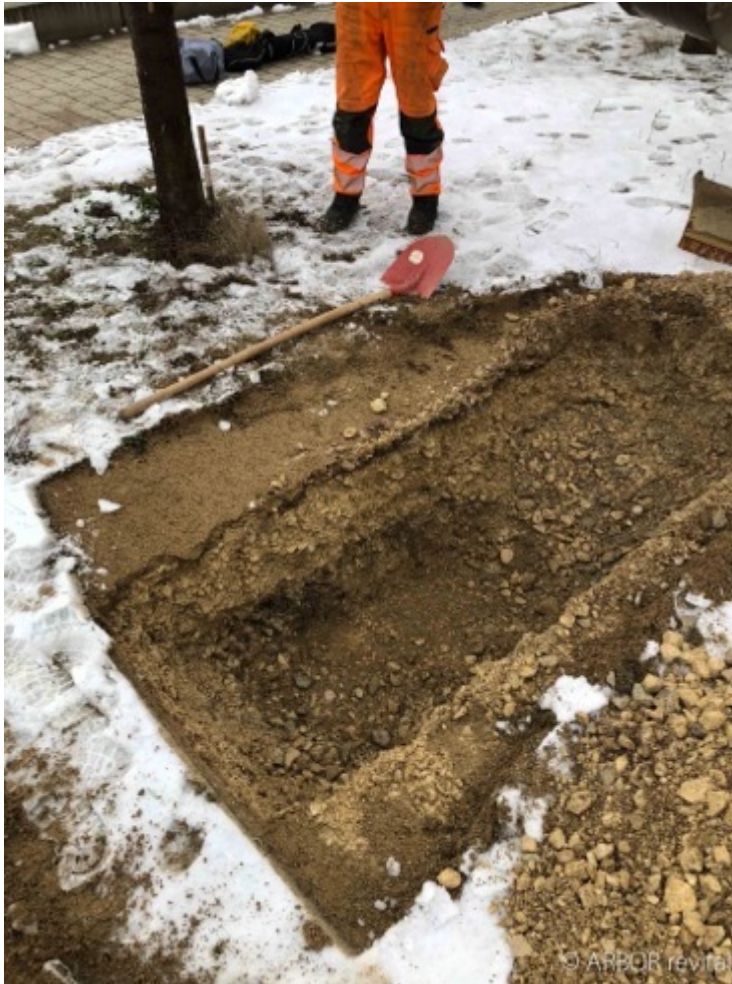
Tokio-Kirschen, vorher, **unterirdischer Eindruck**

Vitalität

✓ Vorschädigung

Infiltrationsleistung

Speichermöglichkeit

Versickerungsfähigkeit und
Staunässeverträglichkeit

✓ Oberirdisches
Entwicklungspotenzial

Unterirdisches
Entwicklungspotenzial

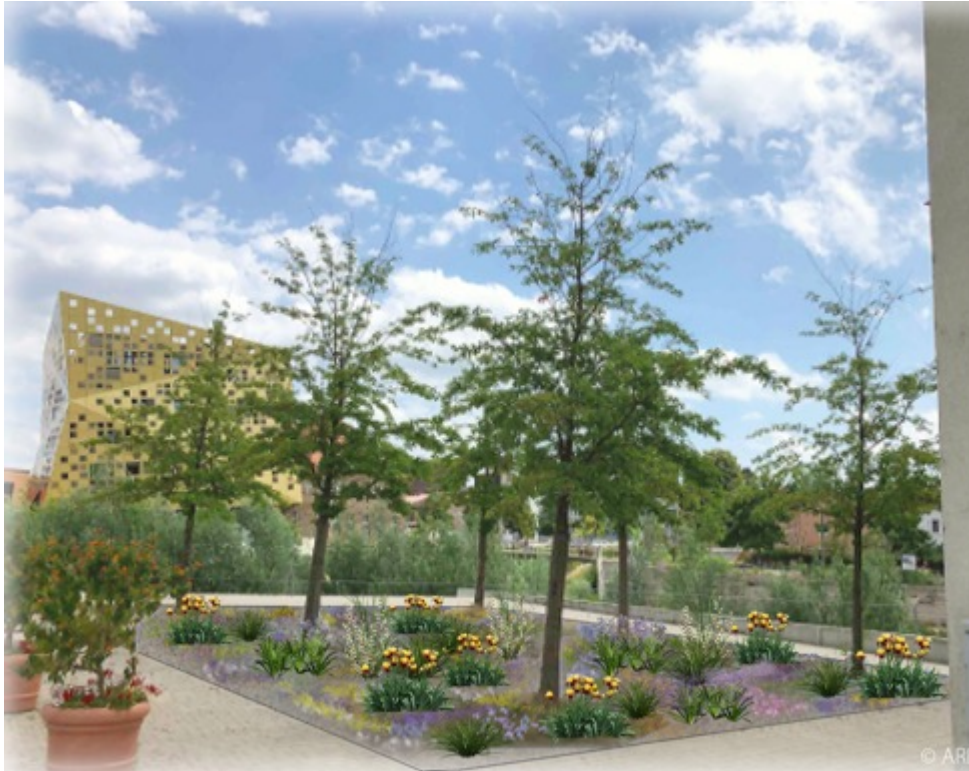
Tokio-Kirschen, Vorschlag 2: (krautige Vegetation + mineralischer Mulch (8-16mm))

Infiltrationsleistung:

Oberflächenbelag
versickerungsfähig gestalten

Speichermöglichkeit: Schaffung
einer zusammenhängenden
Pflanzgrube

Unterirdisches
Entwicklungspotenzial:
Standorterweiterung

Offene Baumscheibe mit Wildstauden

- Verdunstungsleistung
- Biodiversität, insektenfreundlich
- Und was für's (gärtnerische) Auge

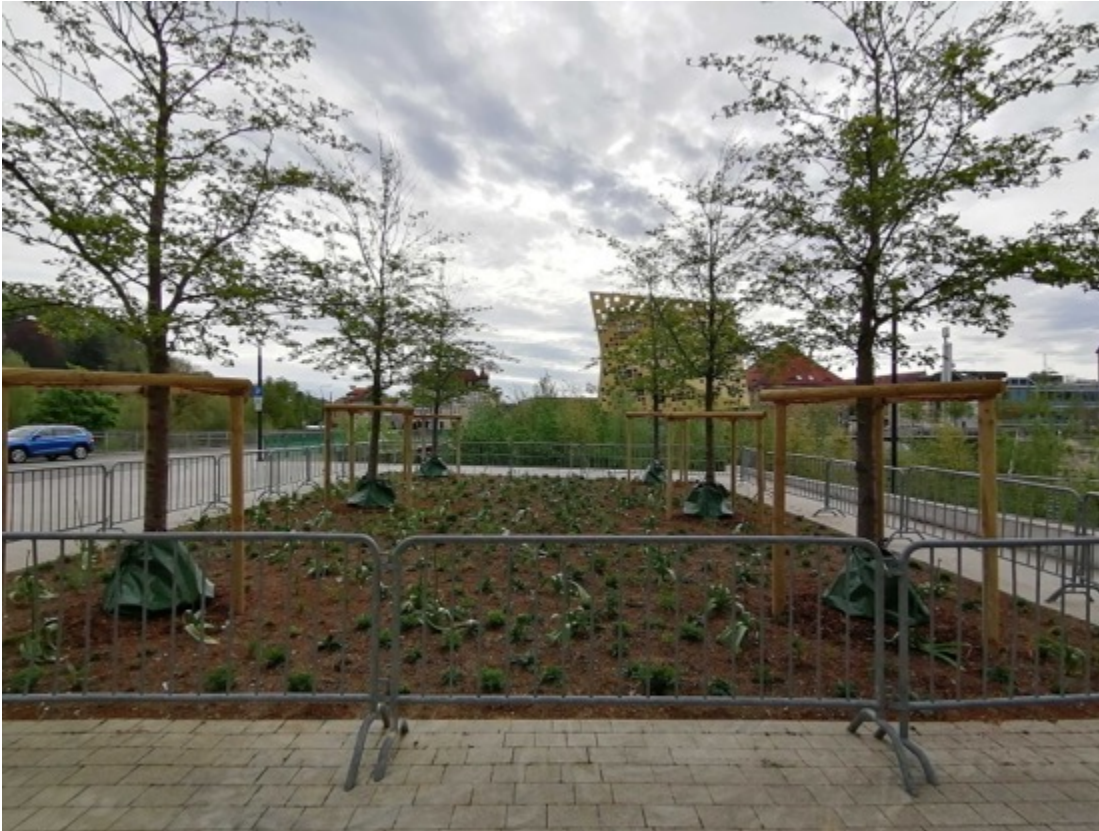
Tokio-Kirschen, oberirdischer Eindruck, nach der Sanierung, Sommer 2021

Vitalität (ab 2023 wieder voll vital)

- ✓ Vorschädigung
- ✓ Infiltrationsleistung
- ✓ Speichermöglichkeit
- ✓ Versickerungsfähigkeit oder Staunässeverträglichkeit
- ✓ Oberirdisches Entwicklungspotenzial
- ✓ Unterirdisches Entwicklungspotenzial

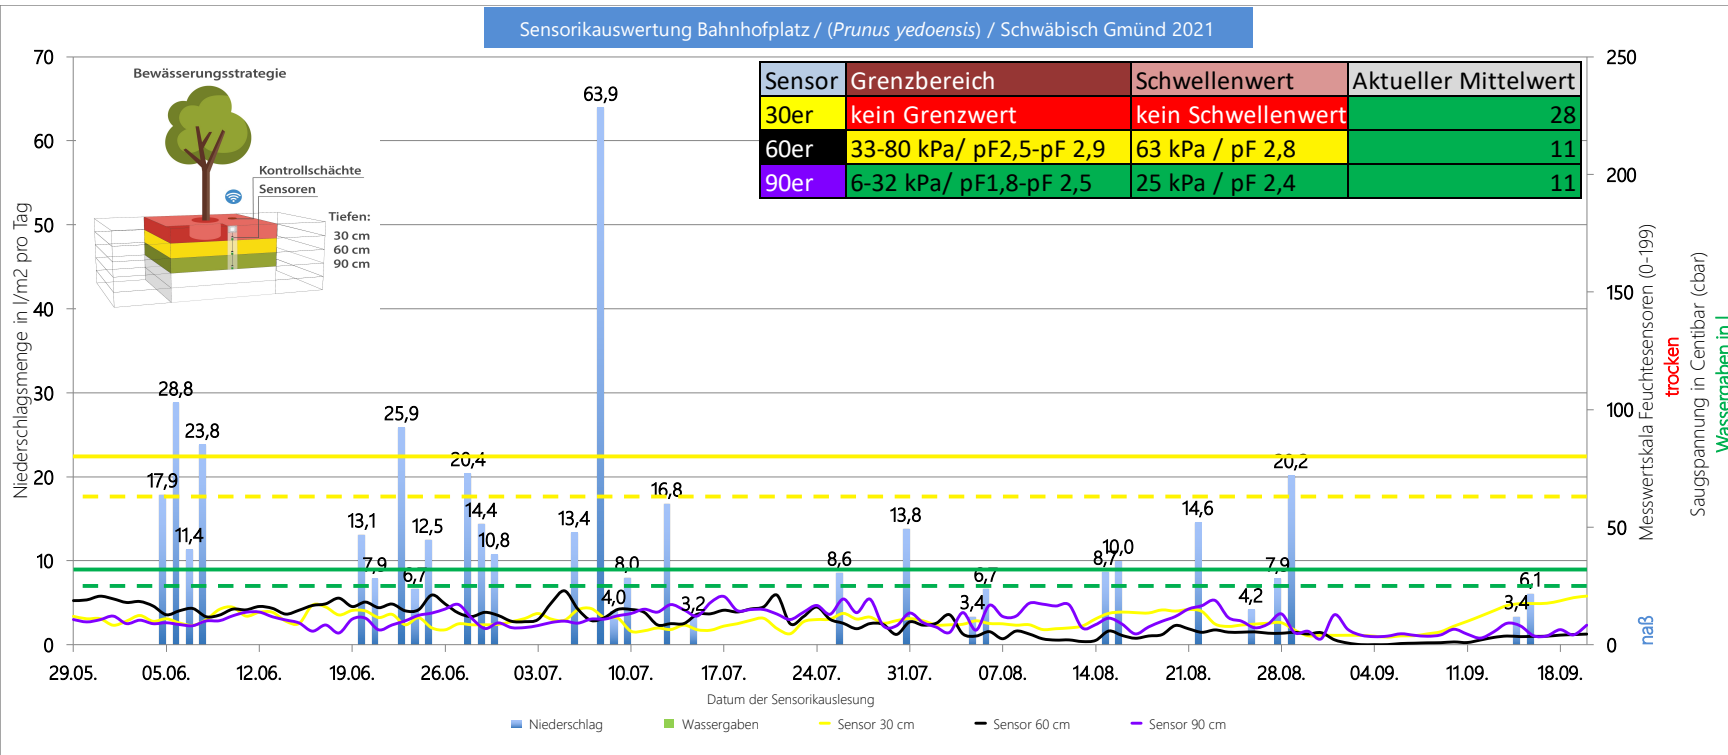
Tokio-Kirschen, nach der Sanierung: Speichermöglichkeit

Hydraulisches Potenzial bei Starkregen: z.B. Anfang Juli mit 63,9 l/m² x Grundfläche (87m²) = 5.559 l, d.h. lediglich ca. 25% des Gesamtspeichers (ca. 19.500 l)

Tokio-Kirschen, nach der Sanierung: Speichermöglichkeit

- **130m³ Unterbau** aus Schotter (0-45mm) und Bauschutt
- Keine Erschließung des durchwurzelbaren Raums (Verdichtung zu hoch)
- Volumetrischer nutzbarer Wasserspeicher pro Kubikmeter schätzungsweise bei 3% bzw. 30l/m³, d.h. bei 130m³: **3.900l**, rechnerisch pro Baum: ca. 1.000l

- **130m³ Baums substrat** für offene Bauweisen (FLL1), Grundfläche (ca. 87m²) x 1,50m Tiefe
- effektive Erschließung des gesamten Raums möglich
- Volumetrischer nutzbarer Wasserspeicher (nWSK) pro Kubikmeter schätzungsweise bei 15% bzw. 150l/m³, d.h. bei 130m³: **19.500l** rechnerisch pro Baum: ca. 5.000l

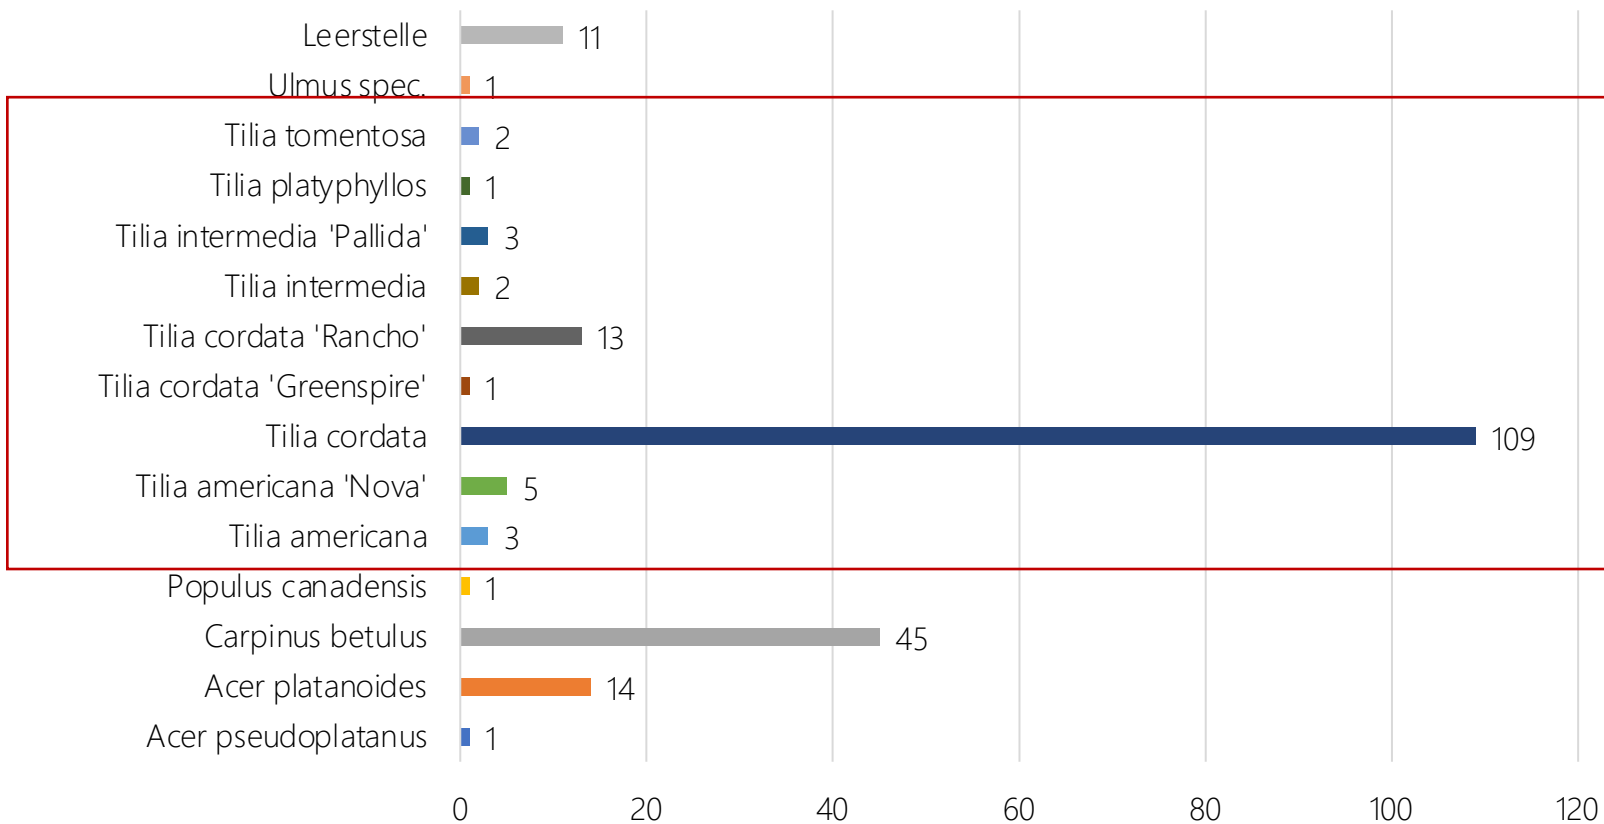
Baumartenverteilung

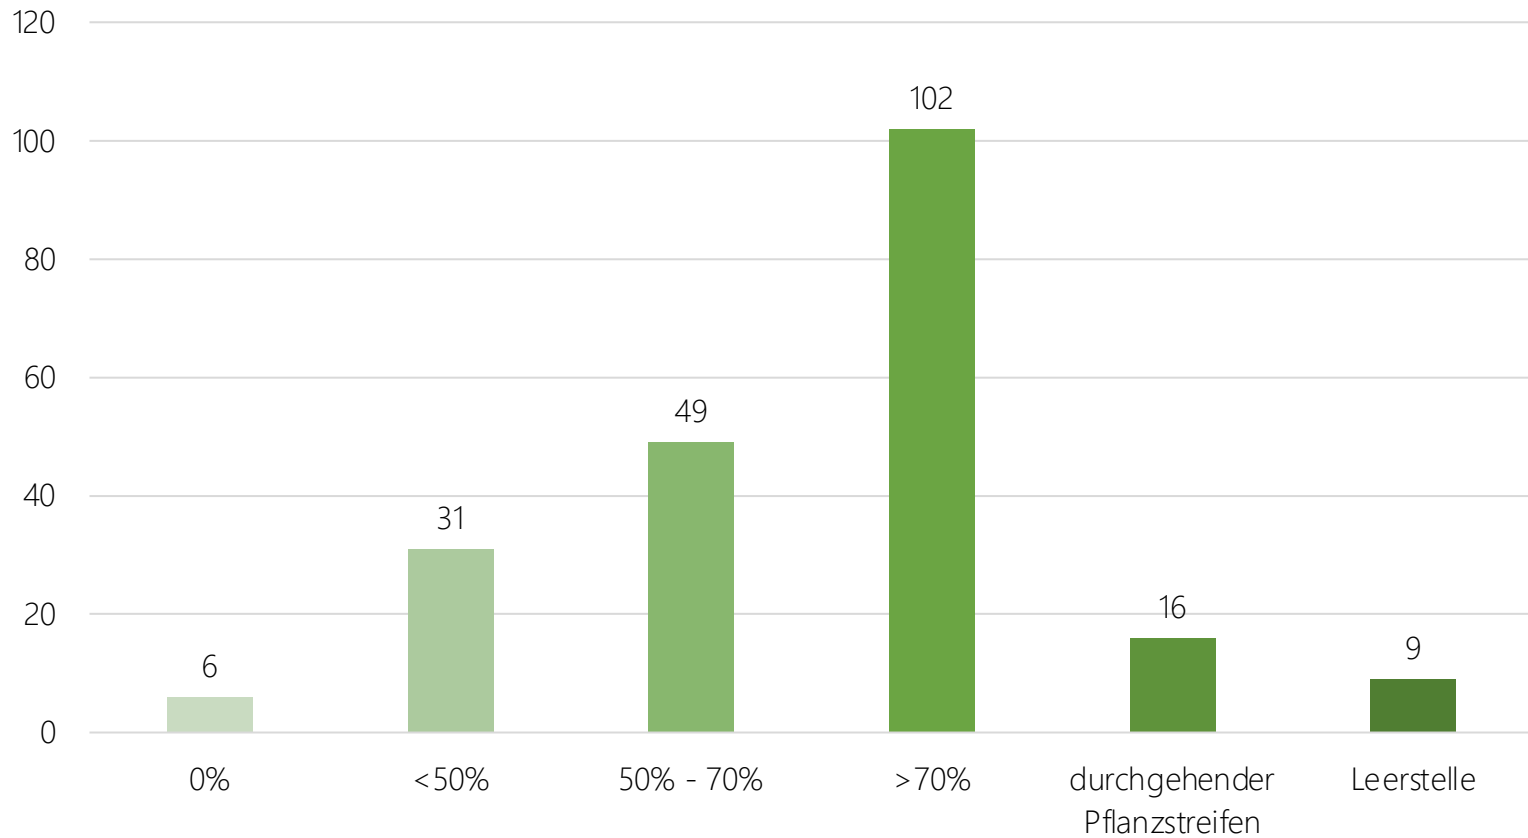
Anteil freier Baumscheibe

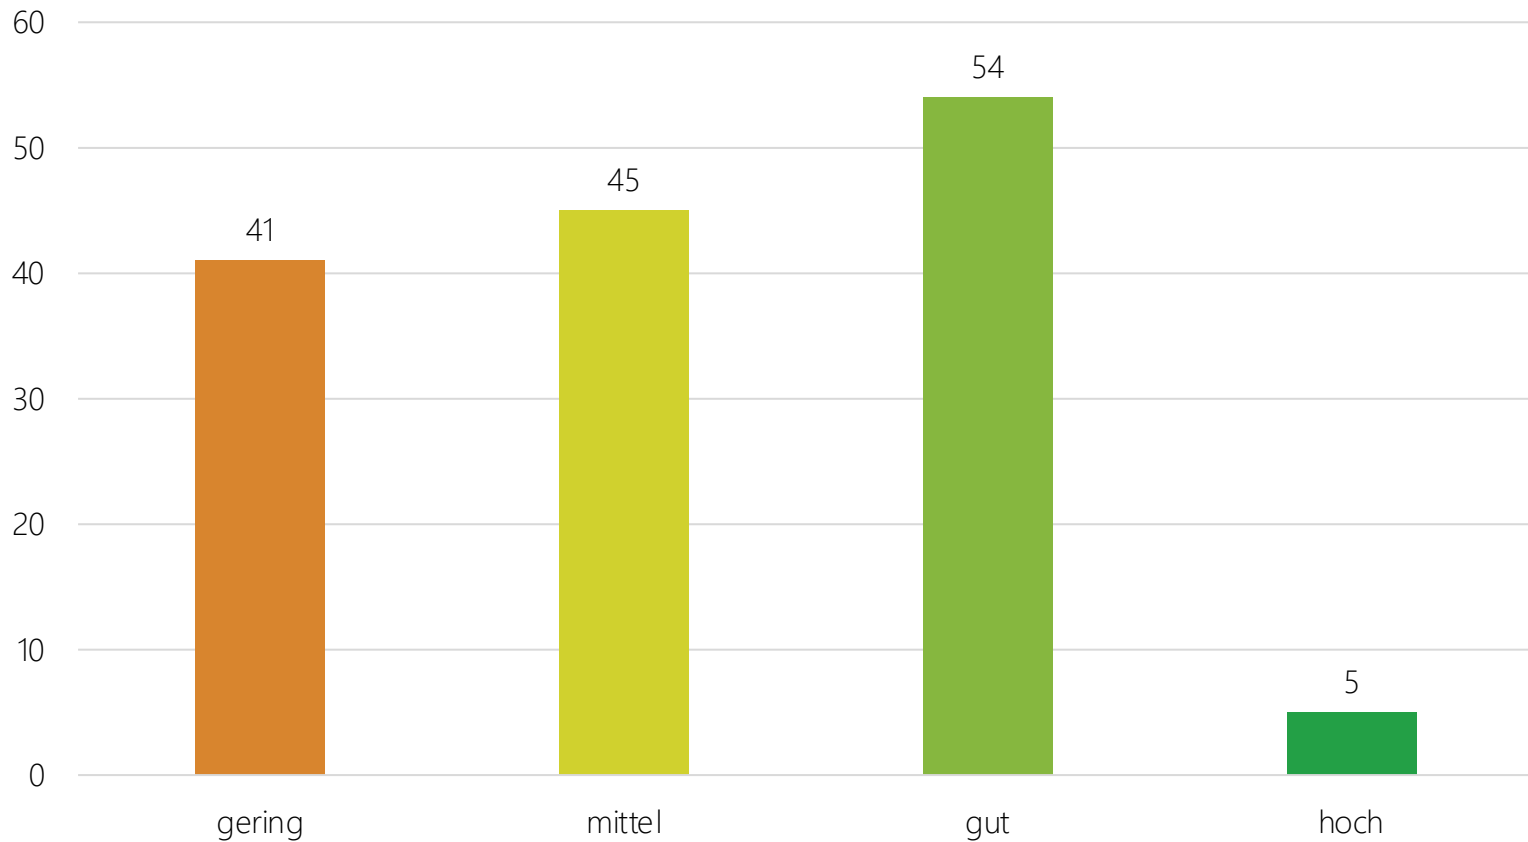
Bewertung des Verbesserungspotentials der Vitalität

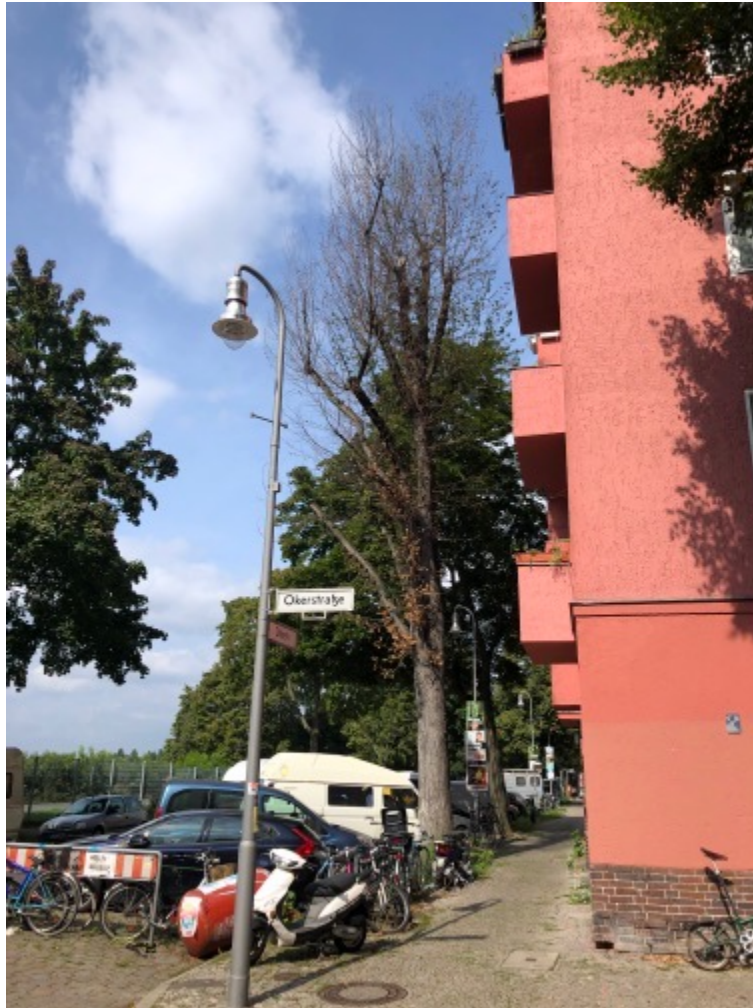
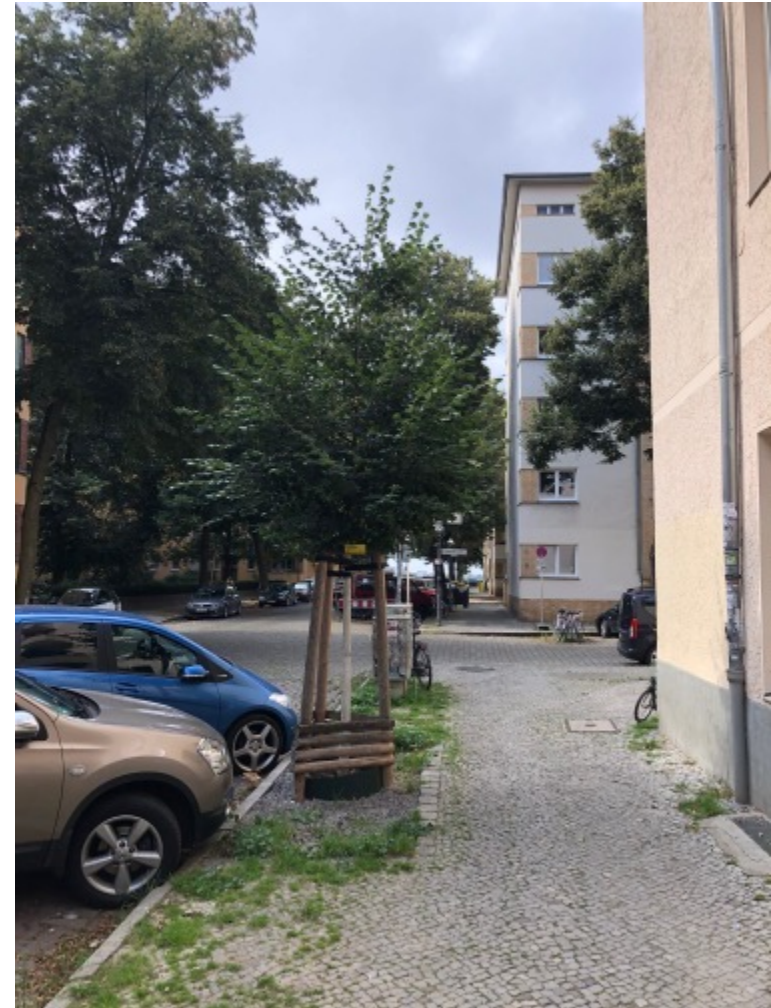
Beispiele: Keine Priorität, geringe Priorität

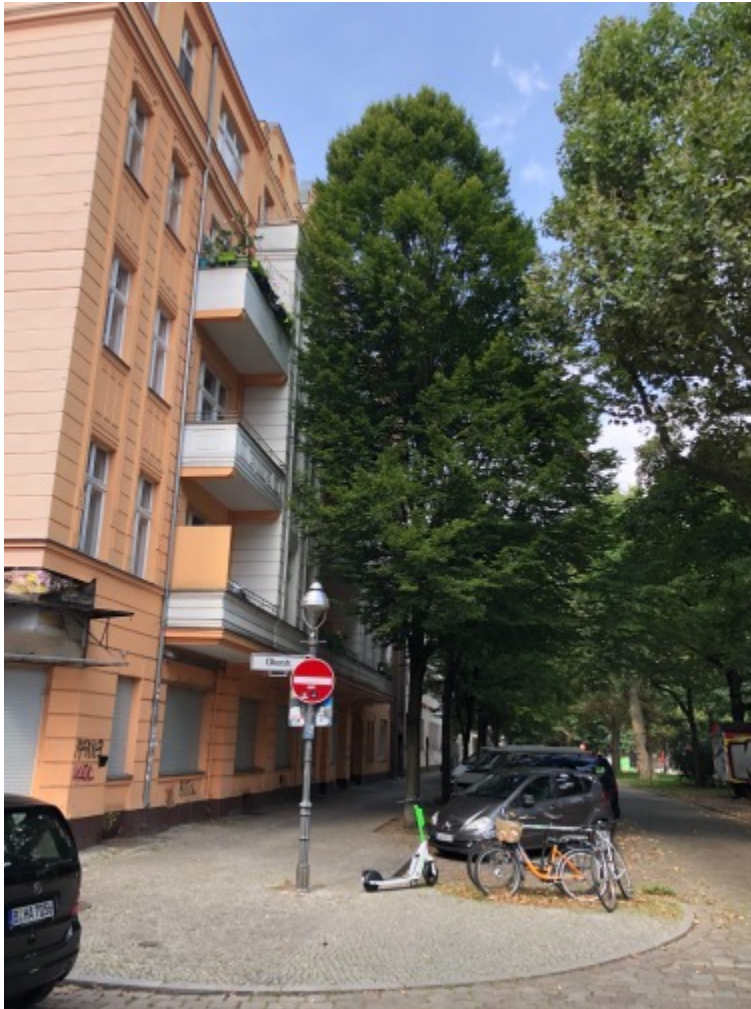
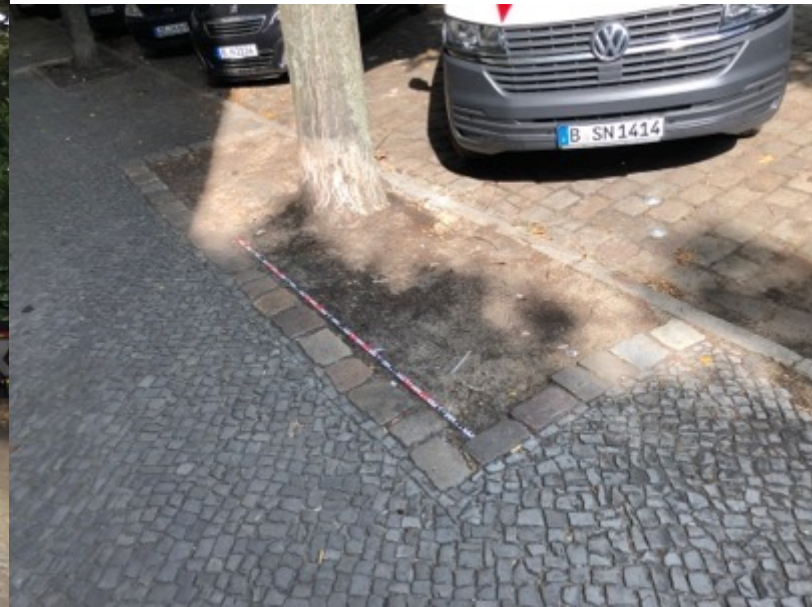
Beispiele: Keine Priorität

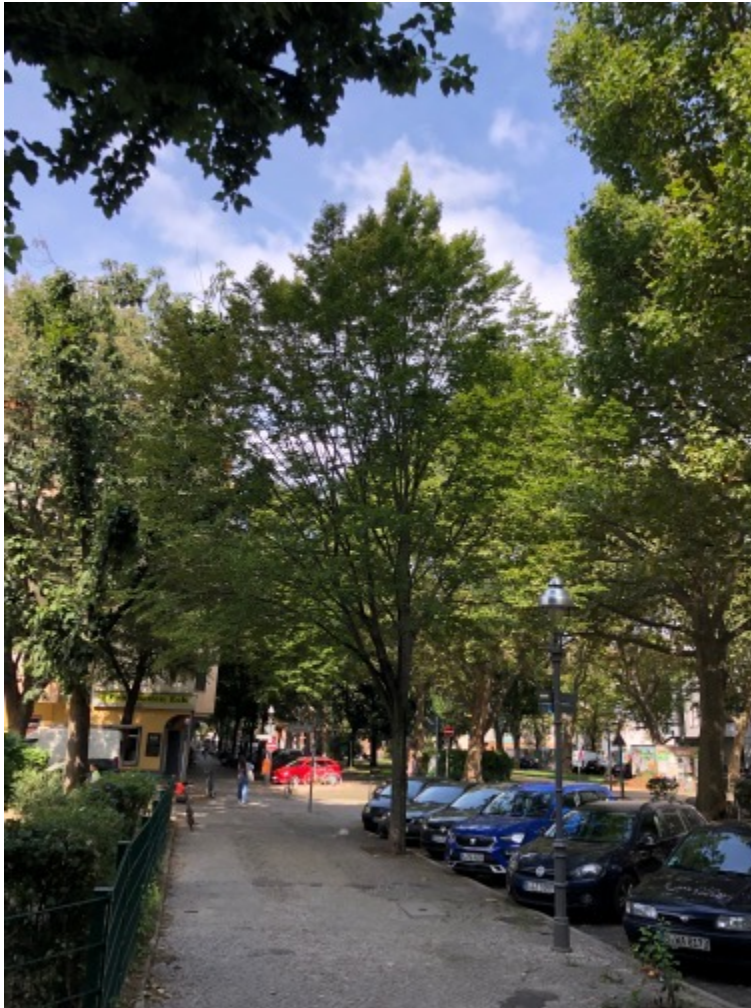
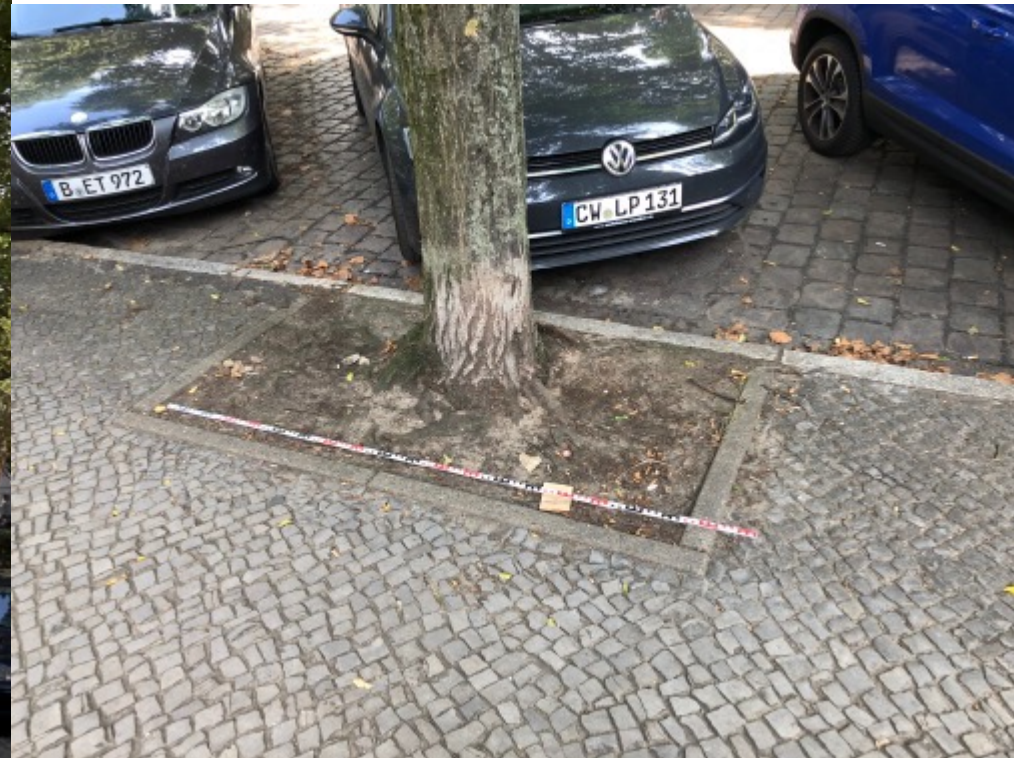
Beispiel: Höhere Priorität

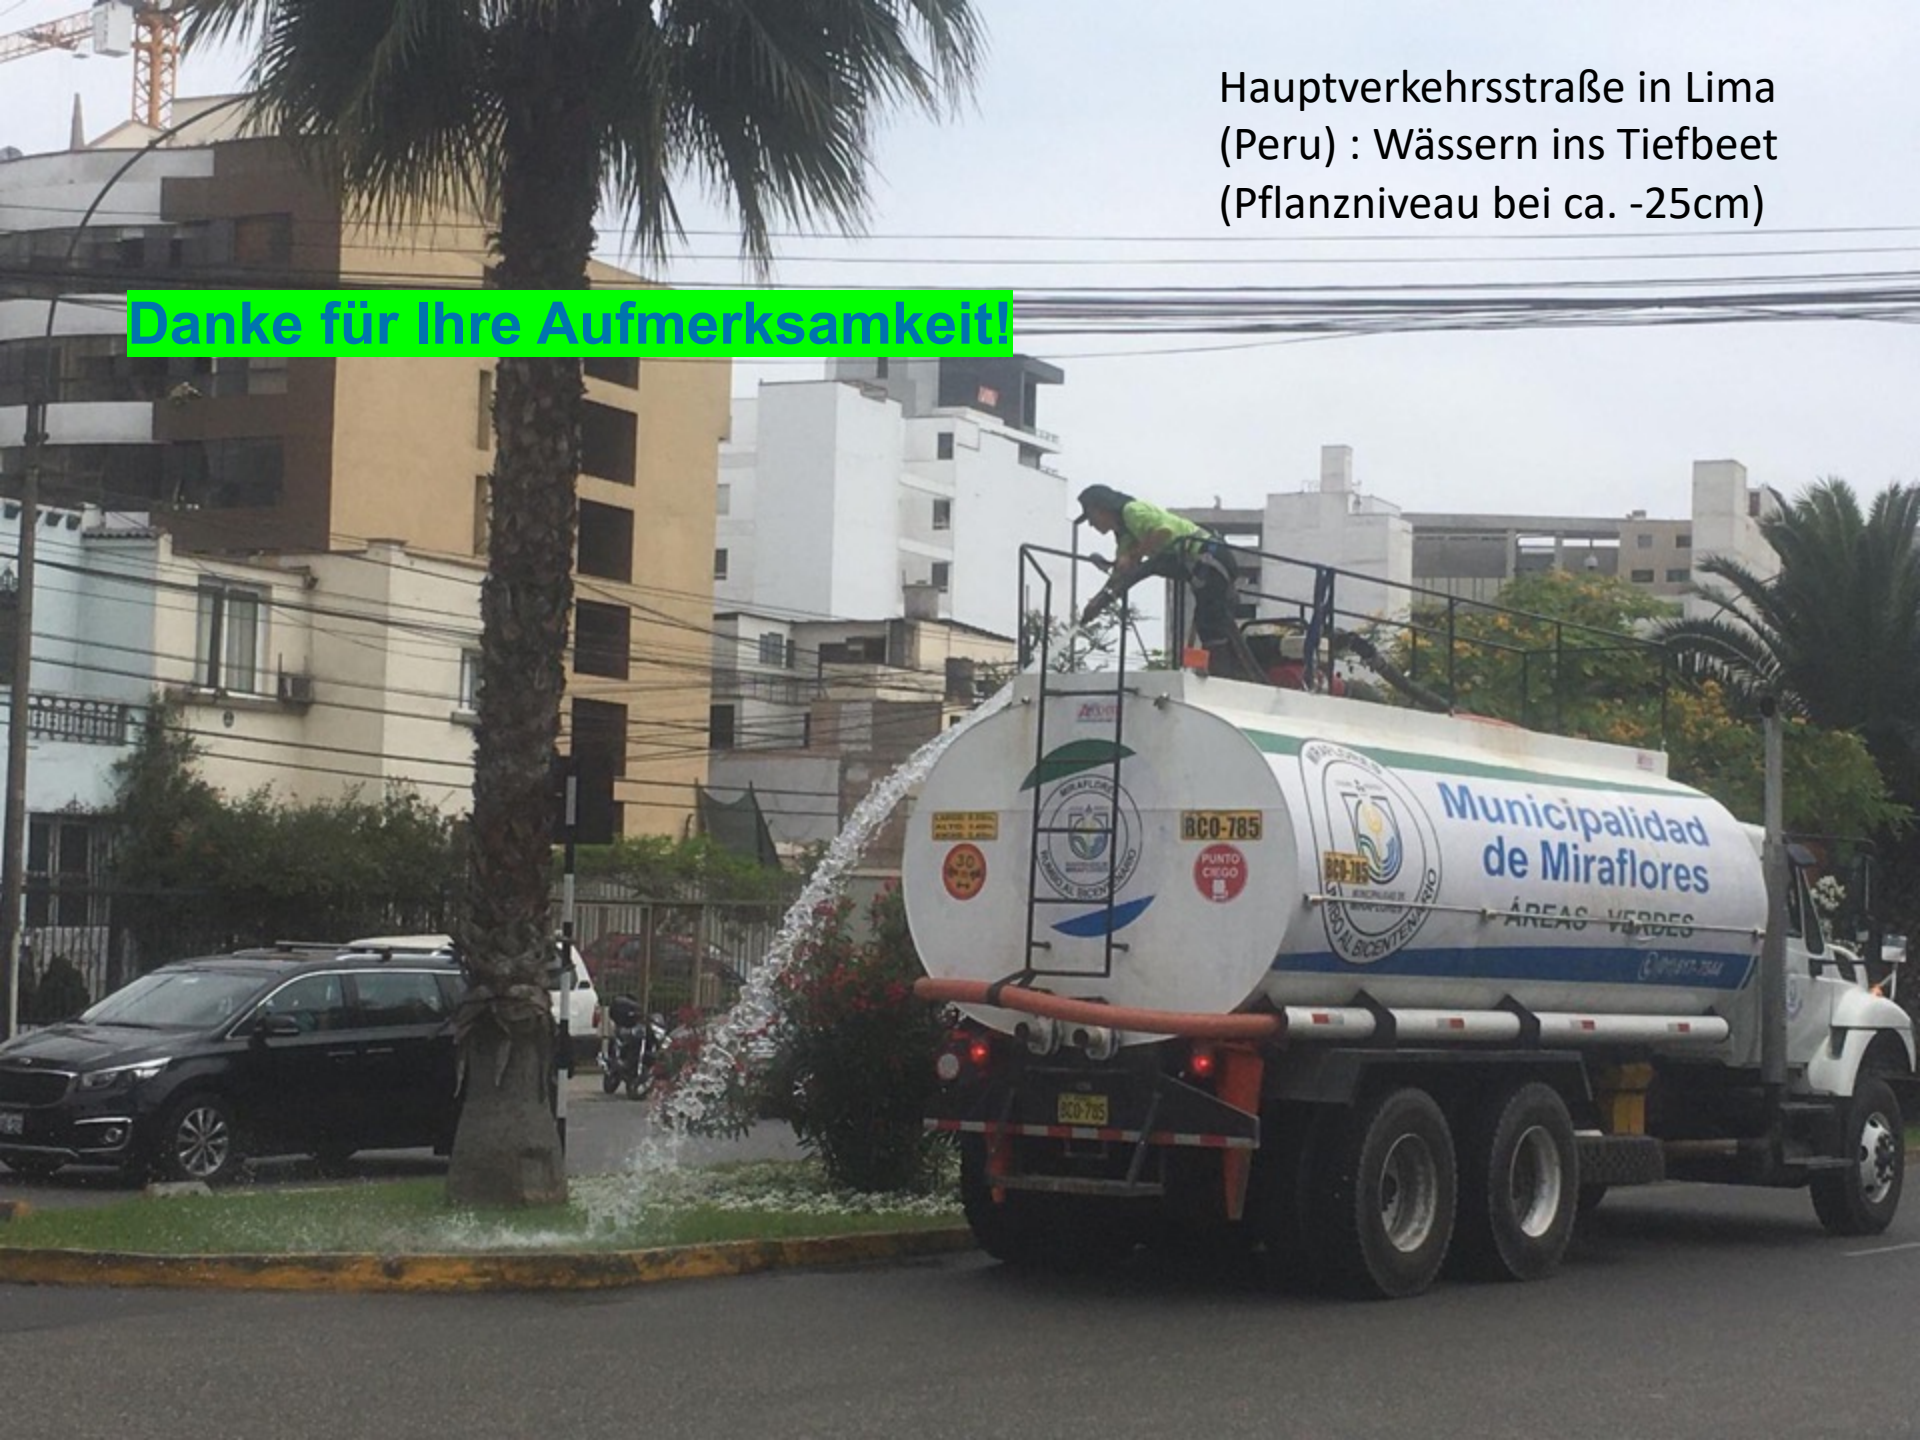
Hauptverkehrsstraße in Lima
(Peru) : Wässern ins Tiefbett
(Pflanzniveau bei ca. -25cm)
