Umgang mit Bestandsleitungen
das Problem aus der Sicht des Baumes

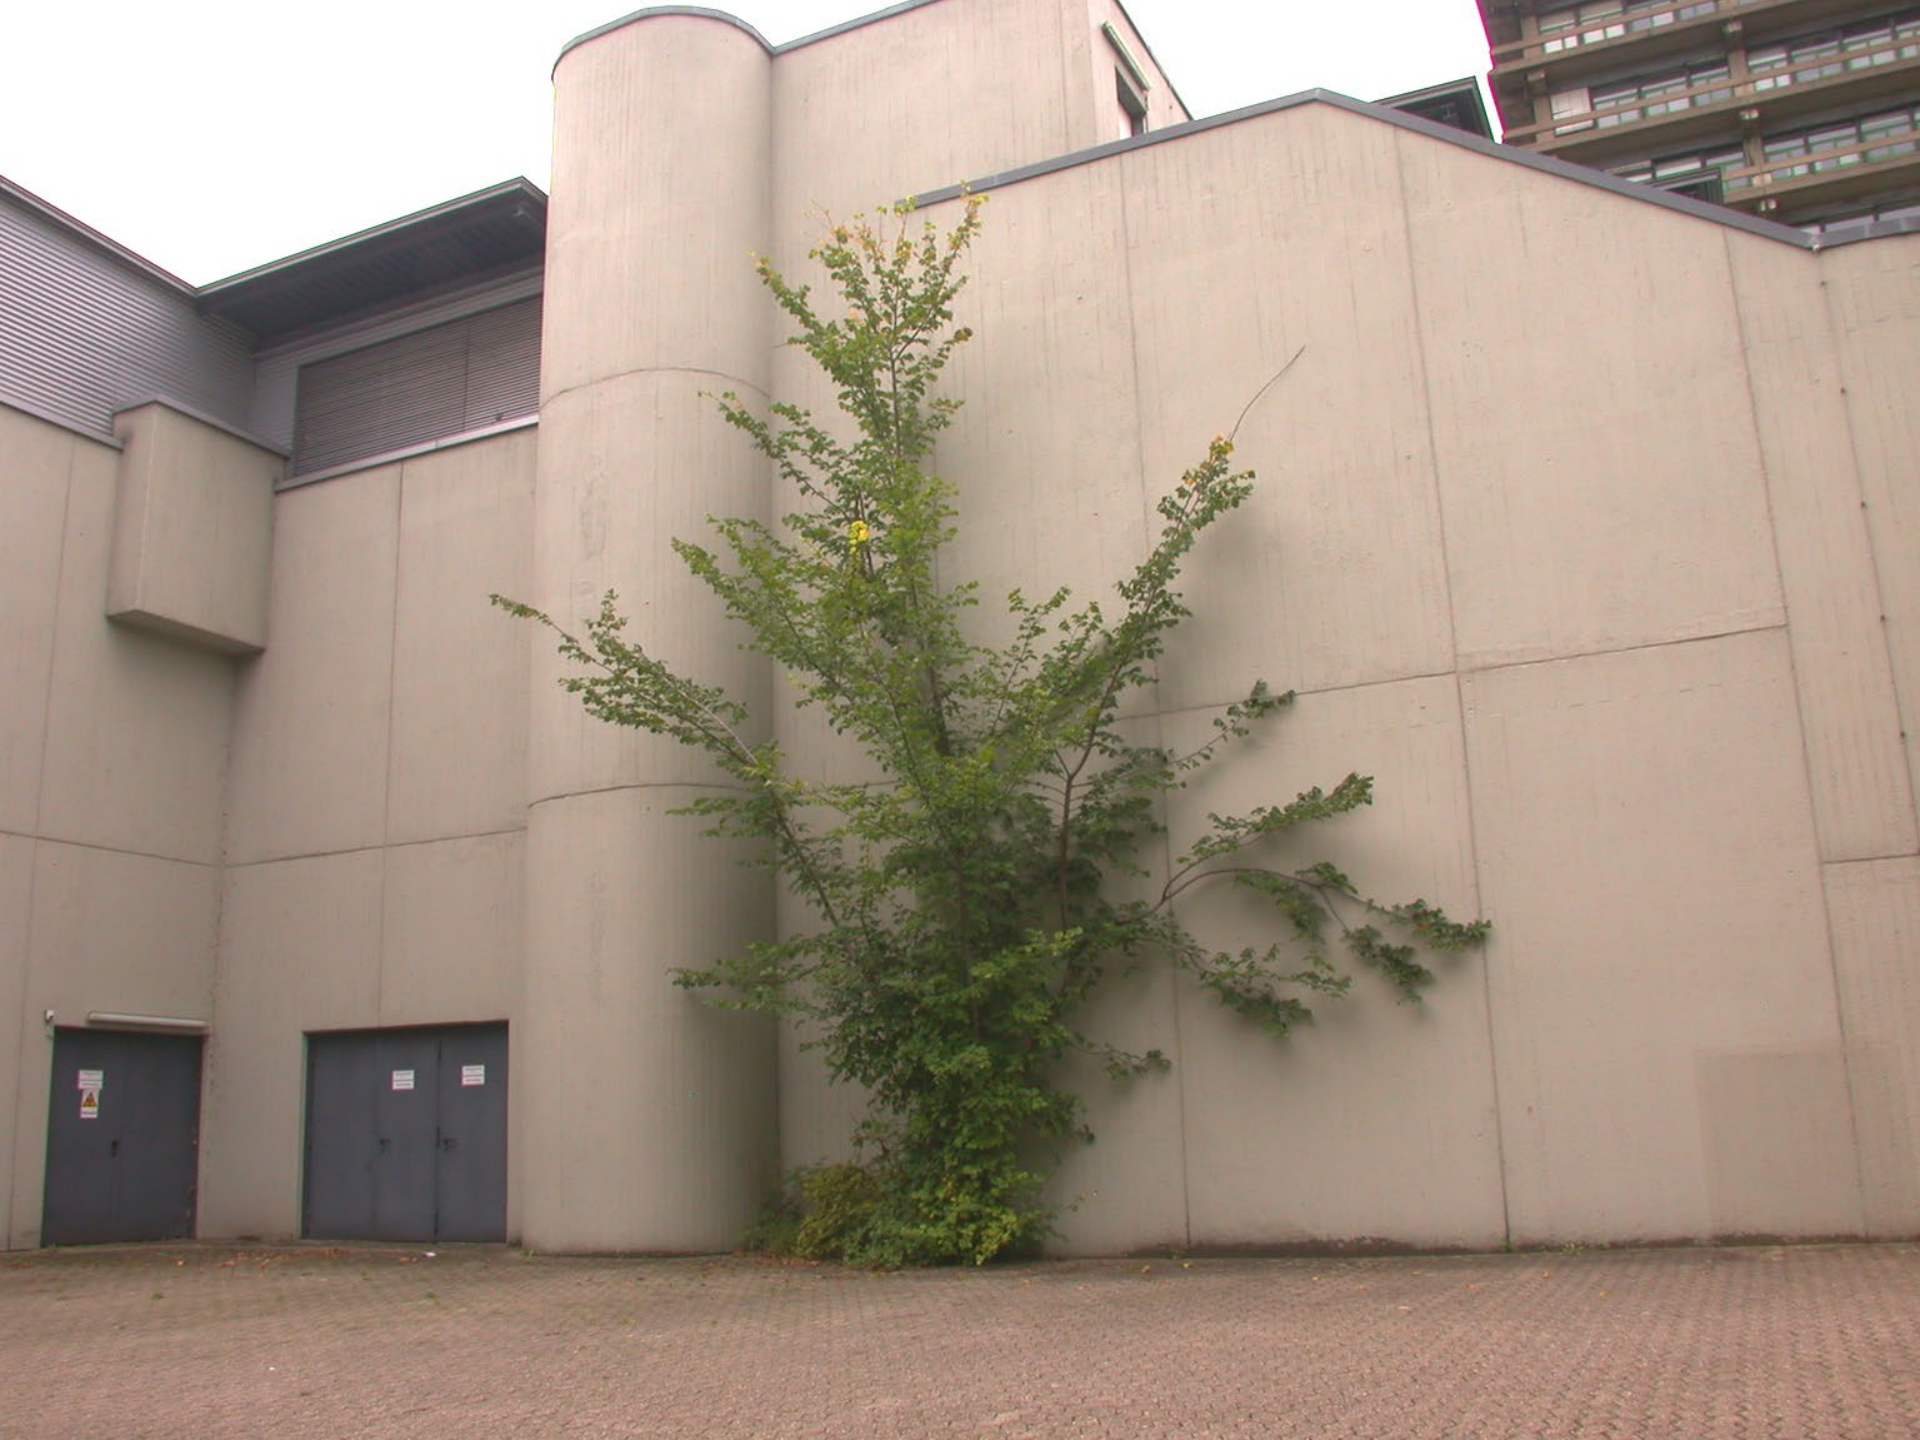
nicht verdichtbare Räume, bleiben immer für Wurzeln verfügbar
das ist das Grundprinzip von überbaubaren Substraten
mit roher Gewalt kann man auch solche Strukturen zerstören

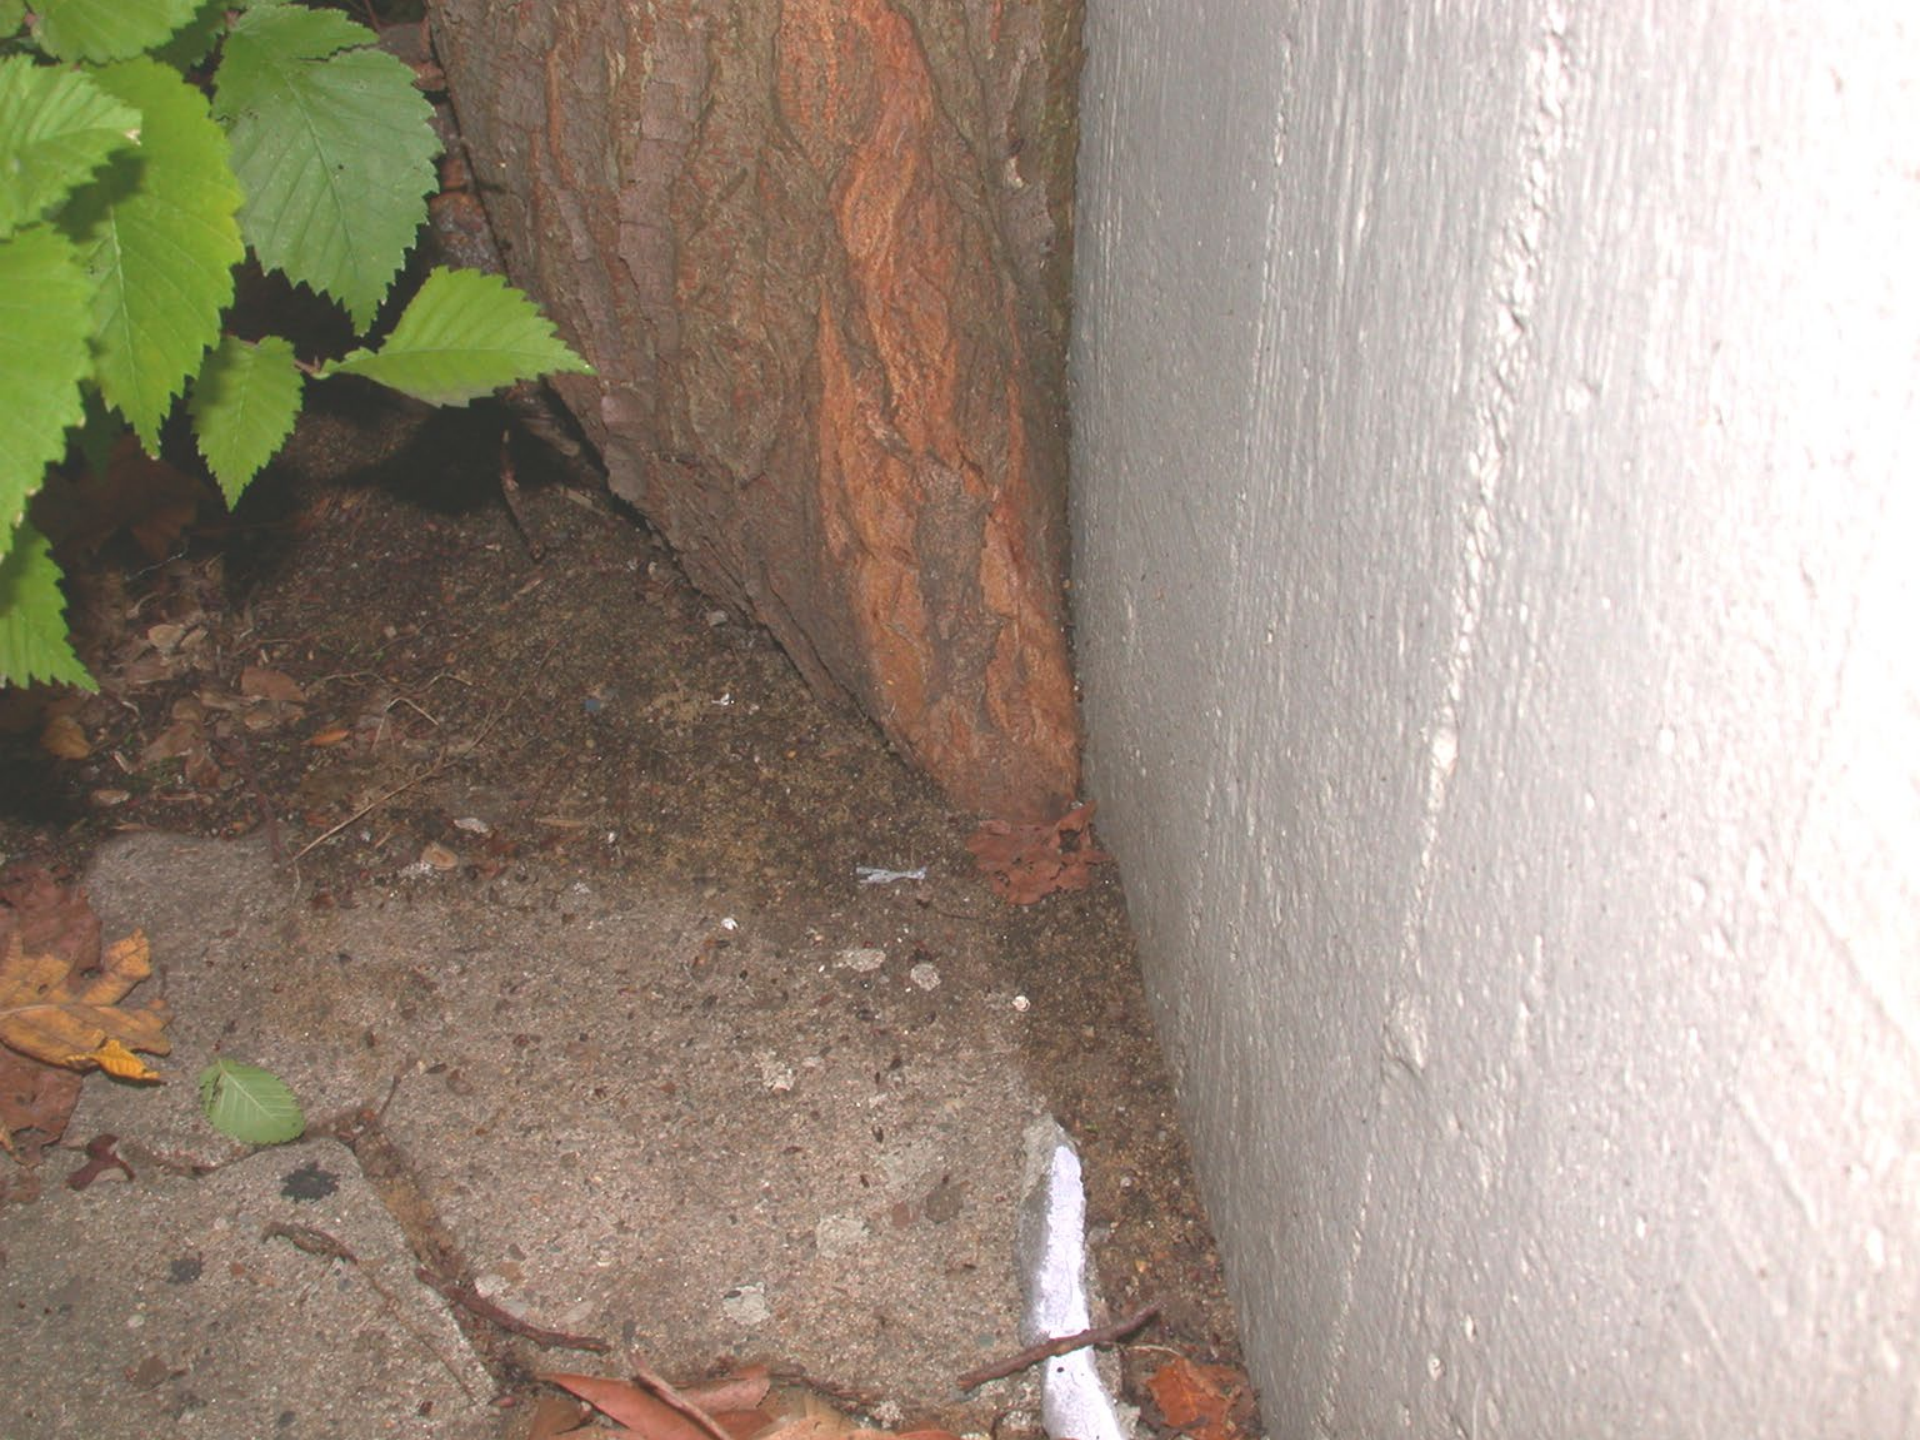
Schmutzwasserkanal

rechte Hälfte der Muffe entfernt

primäre Penetrationsstelle: seitlich oberhalb mittlerem Wasserstand

Wurzeln oberhalb:
lebende (weißliche) Wurzelspitzen
gesund, braun,

mittlerer Wasserstand im Rohr
erkennbar u.a. an schwarzem Belag

Wurzeln unterhalb:
überwiegend abgestorben,
grau-schwarz, Gewebeverband
stark zerstört (mazeriert)

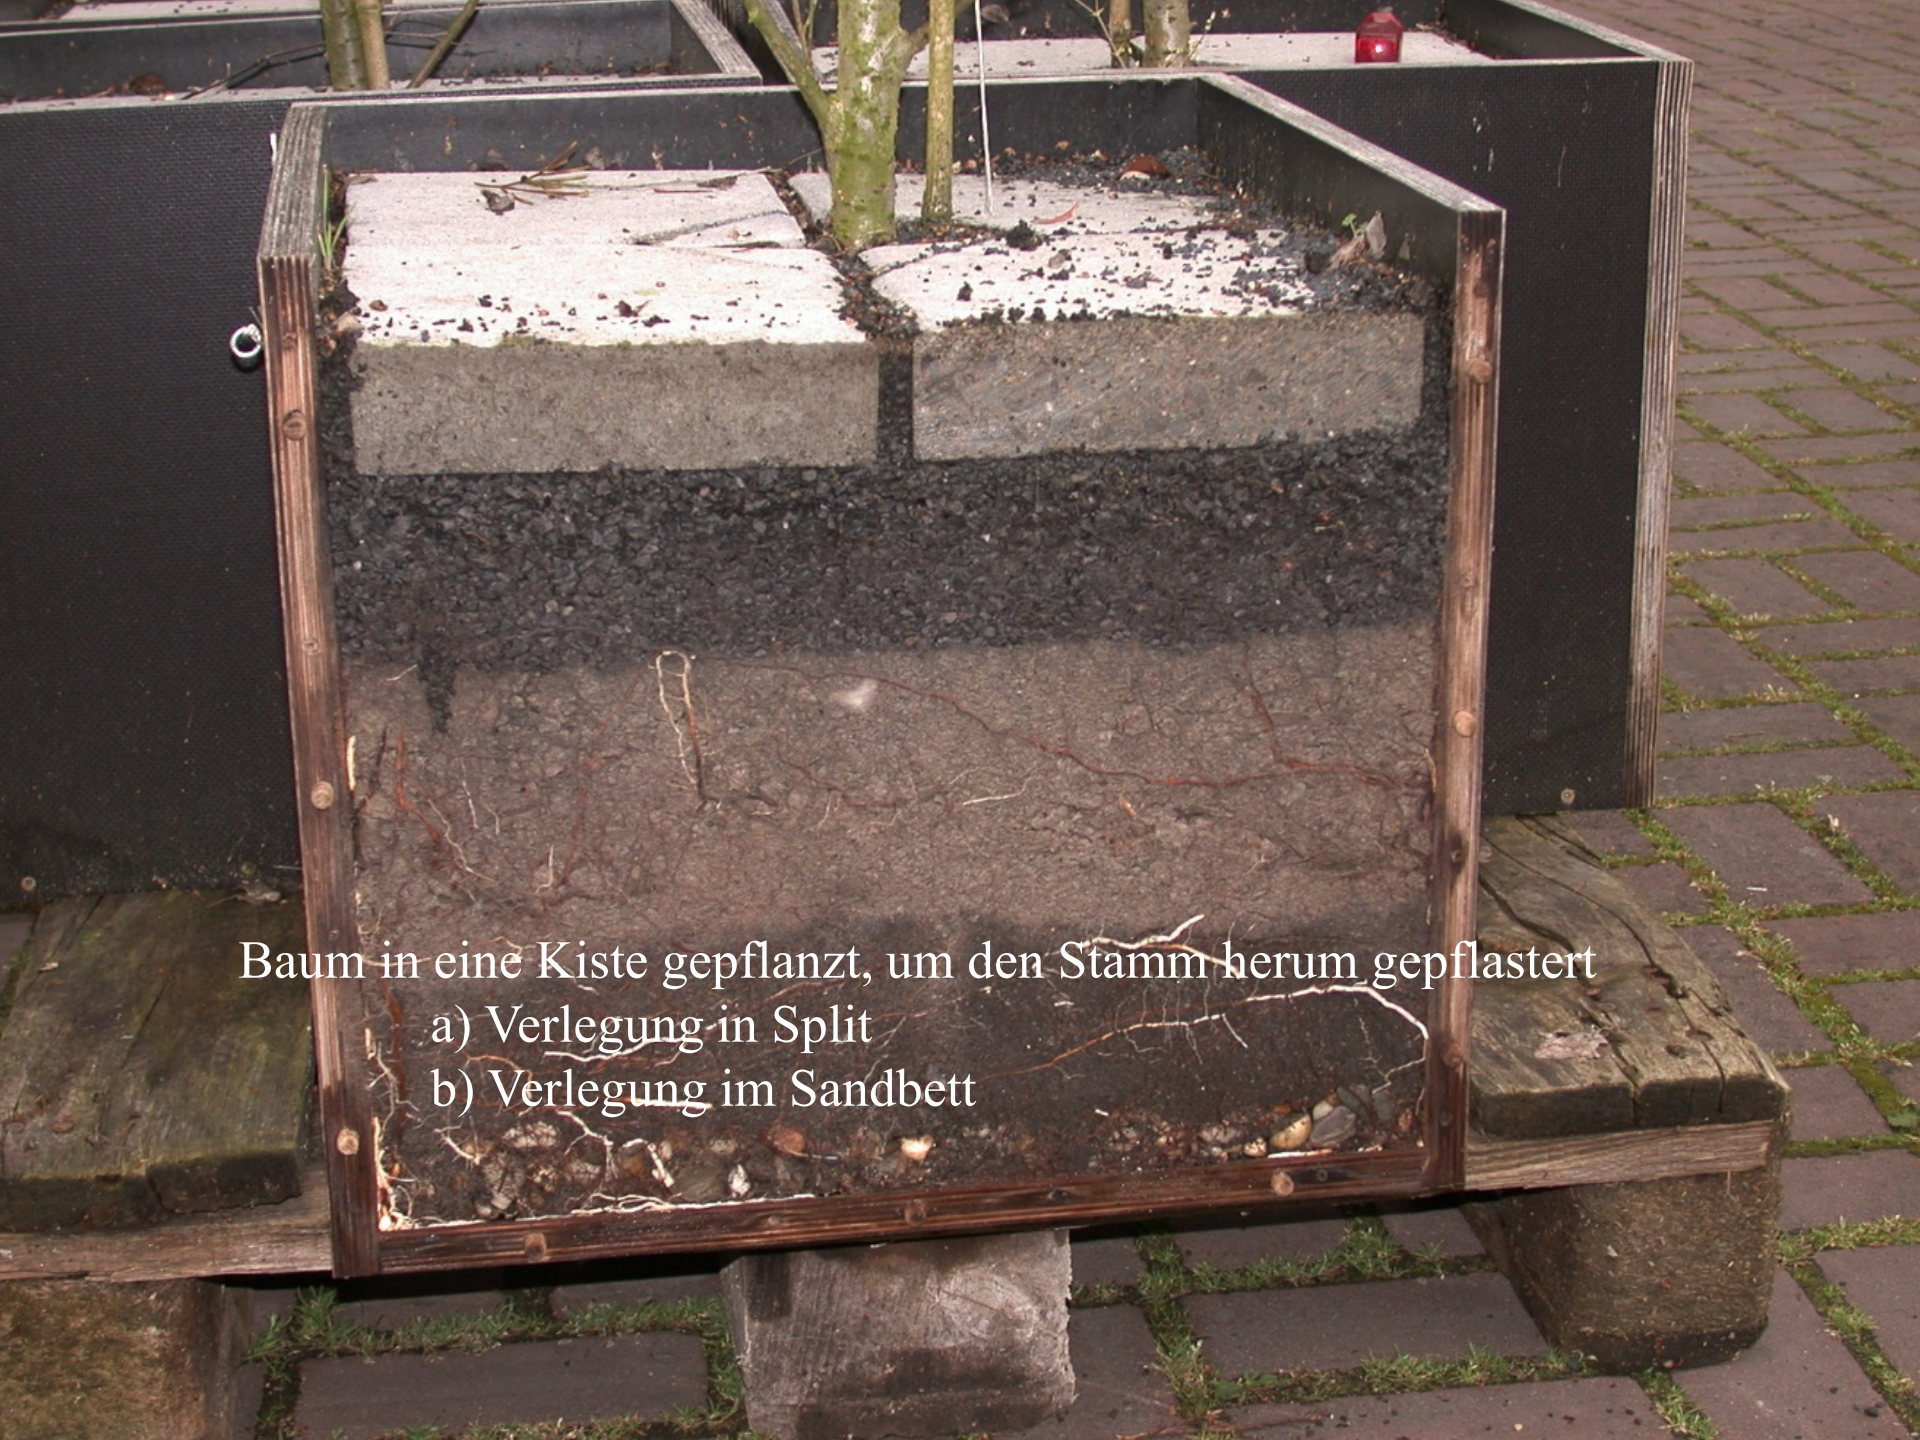
Baum in eine Kiste gepflanzt, um den Stamm herum gepflastert

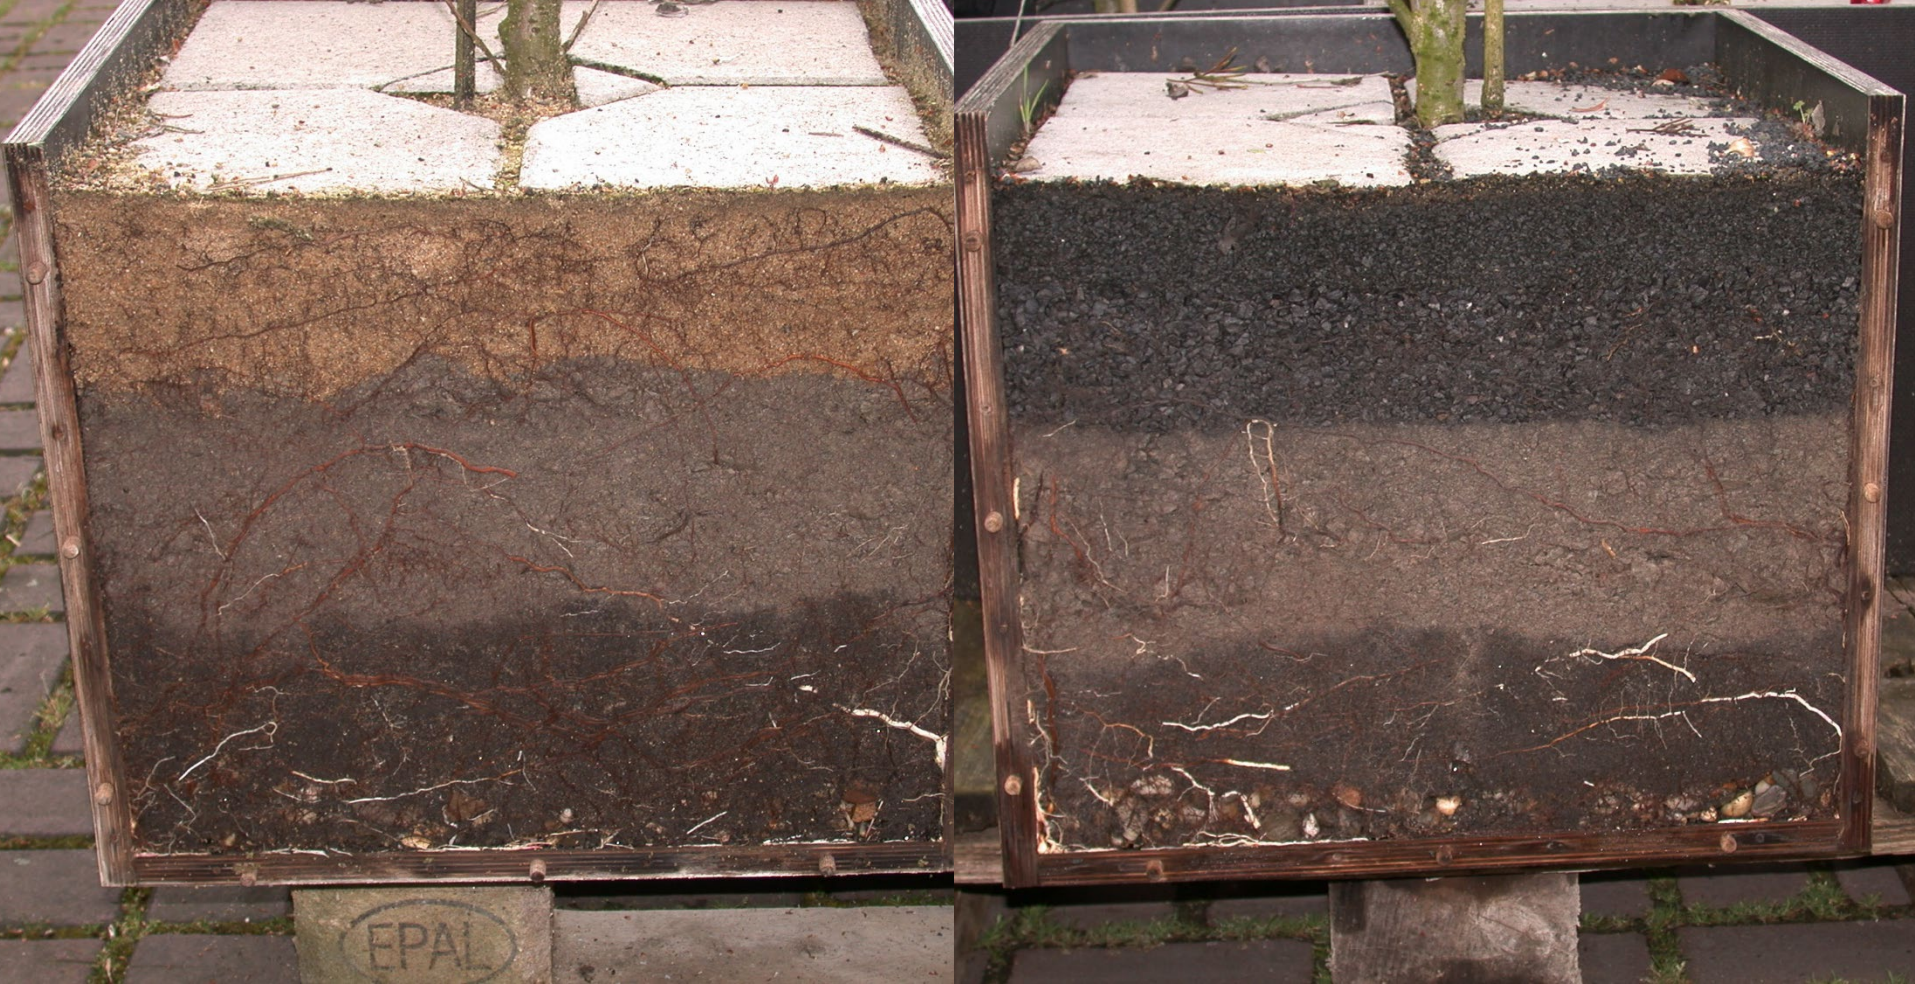
- a) Verlegung in Split
- b) Verlegung im Sandbett

Das Sandbett wird bis an den Belag und dort sogar am stärksten durchwurzelt.

In Splitt ist die stärkste Durchwurzlung zwischen Substrat und unterer Bettung.

Wer mit feinem Sand ausfugt, macht den Effekt der Splittbettung wieder zunichte!!
